## Reflektor Jalan Baja Ringan: Intervensi Keselamatan Lalu Lintas di Desa Pasanggrahan

Universitas Tangerang Raya

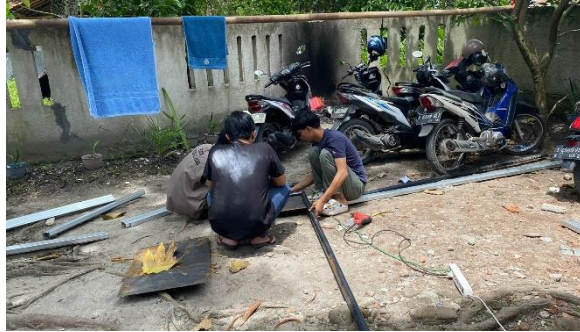
Gambar 1. Proses Perakitan Reflektor

Gambar 1 menunjukkan proses pembuatan reflektor sederhana yang terbuat dari bahan baja ringan. Pemilihan baja ringan didasarkan pada kekuatannya yang tinggi serta ketersediaannya yang mudah. Setiap batang baja ringan ini dipotong menjadi bagian sekitar 1 meter panjangnya, dengan 75 cm berada di atas tanah dan 25 cm ditanam ke dalam tanah. Pemotongan dilakukan dengan teliti untuk memastikan setiap potongan memiliki ukuran yang konsisten. Langkah ini bertujuan untuk mempersiapkan baja ringan agar siap untuk dipakai dalam pembuatan reflektor.

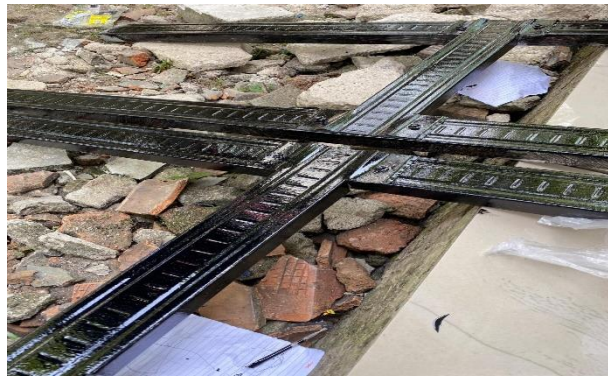
Gambar 2. Proses pengecatan baja ringan

Gambar 2 di atas menggambarkan tahapan-tahapan penting dalam proses pelapisan cat pada baja ringan. Setelah baja ringan dipotong dengan cermat hingga panjang 1 meter, langkah berikutnya adalah menerapkan lapisan cat. Pelapisan ini bertujuan tidak hanya untuk memberi perlindungan ekstra pada baja ringan agar dapat tahan lebih lama meskipun terpapar beragam kondisi cuaca dan lingkungan, tetapi juga untuk memperbaiki penampilannya, membuat baja ringan tampak lebih segar dan menarik secara visual.

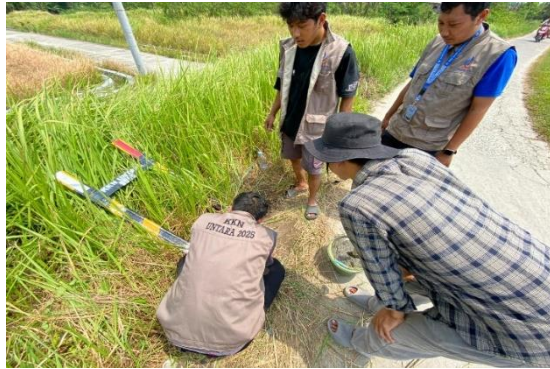
Gambar 3. Proses pemasangan reflector

Gambar 3 di atas memperlihatkan langkah-langkah dalam proses pemasangan reflektor di jalan raya. Setelah baja ringan melewati semua tahapan yang dibutuhkan, pada tahap pemasangan baja tersebut ditempatkan dengan cermat di sepanjang jalan yang memerlukan penanda atau pembatas. Selanjutnya, setiap reflektor ditambahkan dengan skotlate untuk memastikan penglihatan pengguna jalan yang baik, terutama saat malam atau dalam situasi pencahayaan kurang. Fungsi reflektor ini adalah memantulkan cahaya dari kendaraan yang lewat, sehingga dapat membantu meningkatkan keselamatan di jalan.
